Vedlikehold

Rustforekomster på stålskip

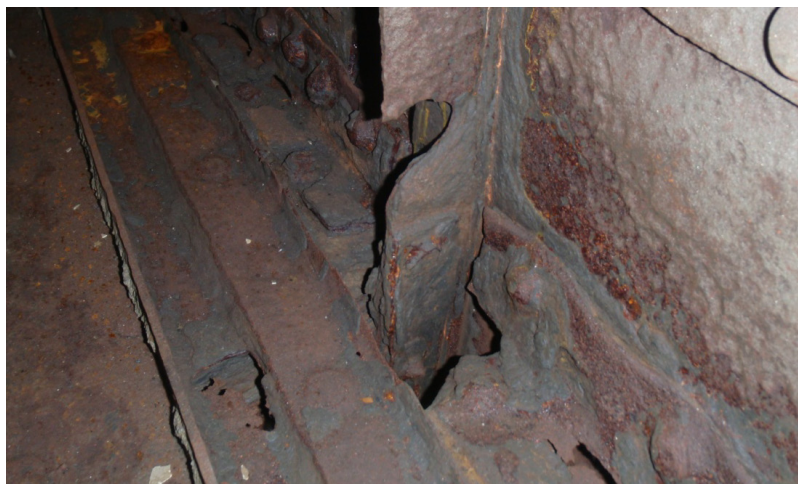
Eksempel på korrosjonsskader i fra Dampskipet Kysten. Slik så hoveddekket ut etter at betongen var meislet bort. Store rustskader i rennestein og spant gjennomgående dekk (foto: Thomas Olsen 25.10.10).

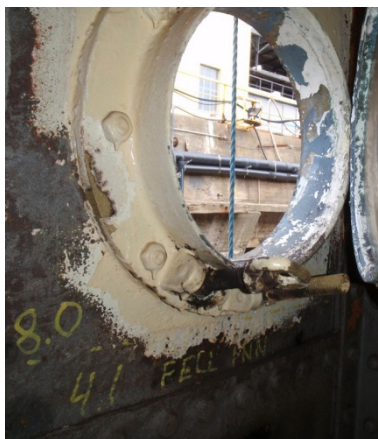
Under lysventiler. Stålet i underkant av alle lysventiler er utsatt for korrosjonskader, fordi området ofte blir utsatt for kondensvann.

Rusttæring under lysventil på D/S Kysten. Tallene til venstre i bildet angir tykkelsesmål i hudplata etter måling med ultralydapparat. Som vi ser er hudplata i underkant av lysventilen kun halvparten av tykkelsen ellers (Foto: Thomas Olsen 25.10.10)

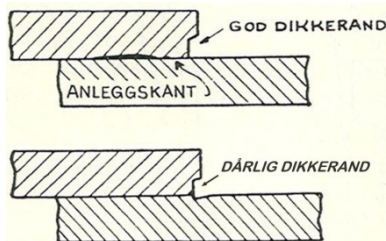
Øverst: Eksempel på godt utført dikking; nederst eksempel på dårlig utført dikkerand som har medført sår i hudplate som kan føre til korrosjonskader i området (fra Steen (1941) *Yrkeslære for skipsbyggere*)

stilling på dikkemeisel kan for eksempel medføre sår i hudplata og dermed fremskynde rustdannelser.

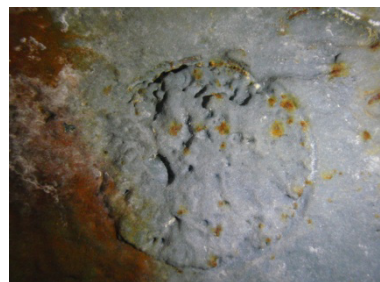
Groptæring på selve naglehodet, D/S Kysten. Dette kan skyldes slitasje av maling i området eller dårlig overflatebehandling (foto: Thomas Olsen 25.10.10)
