# Vedlikehold

## Elektrokjemisk nedbryting av treverk

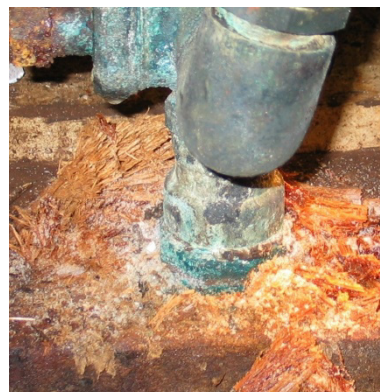
Lut-råte ved ei gjennomføring. Treverket blir misfarget og blir til løse tråder. Vi ser også den karakteristiske saltutskillelsen.

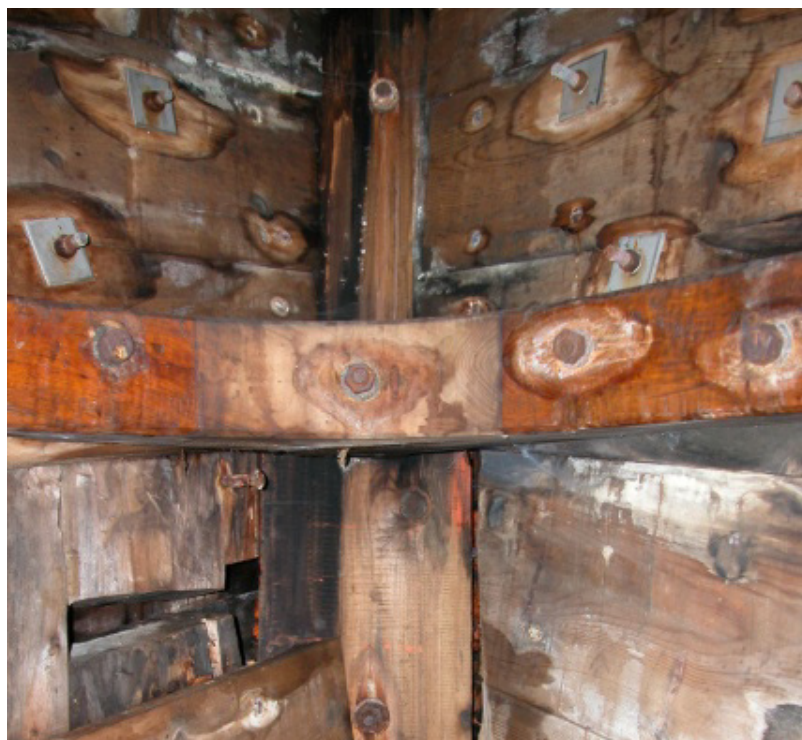
Rustne jernbolter danner lut-råte med misfarging og begynnende nedbrytning av treverket som følge.
