Alternativer ved utskiftning av platekledning på klinkbygde stålskip

Alternative løsninger ved istandsetting av platekledning på klinkbygde stålskip.

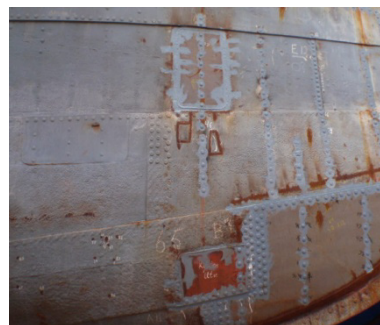
Sveiste innfelling i klinket skrog. (foto: BDF.)

Ikke sjeldent vil deler av en original hudplate kunne beholdes. Da skjæres de korroderte eller skadede partier bort

og nytt stål sveises inn. Ved sveising tar en vare på mer originalt materiale enn om hele hudplata byttes. Kostnadene blir i tillegg oftest lavere enn ved plateskift. Ulempen med metoden er at det visuelle resultatet kan bli mindre tilfredsstillende. Innsveisingen medfører at skroget i noen tilfeller kan fremstå som et "lappeteppe" av sveiste innfelling. For å minske denne effekten gjelder det å unngå flere mindre innfelling i en og samme hudplate.

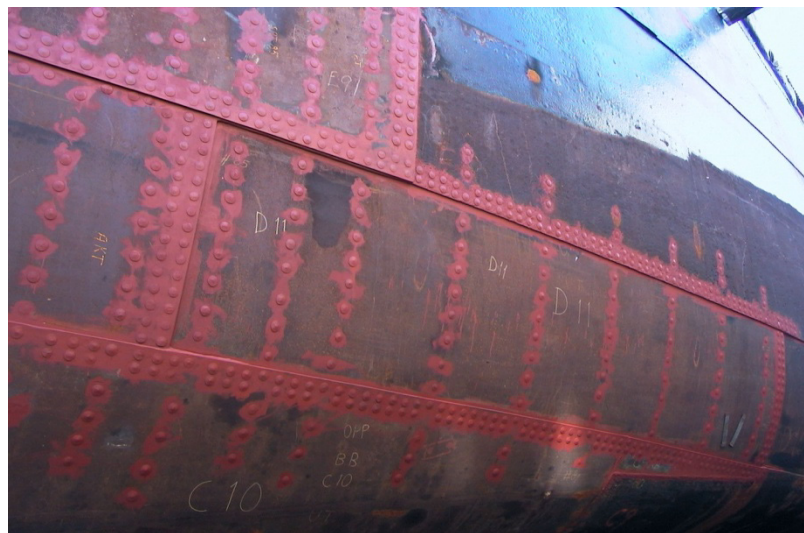
En klinket hudplate i skipsskrog. Bildet viser hvordan plata er festet til nærliggende hudplater og spant ved klinking (foto: Bredalsholmen Dokk og Fartøyvernssenter/BDF).

Visuell kontroll og ultralydmålinger kan vise at stålet i ei hudplate er så dårlig at hele plata må utskiftes. Naglene som holder plata fast til spant

og nærliggende hudplater må da brennes ut, før plata kan fjernes fra skroget. Den gamle plata benyttes nå som mal og målene kan vanligvis overføres direkte til det nye emnet. Om plata er deformert må en gå veien om en tillaget mal. Alle naglehull i det nye plateemnet lokkes eller bores. Utvendige plater må ha tilnærmet slett overflate og naglehullene må forsenkes. Dette gir styrke og tetthet. Før klinking skrur den nye plata godt fast til spant og omkringliggende plater med bolter. Ved utskifting av en hel hudplate på denne måten blir det visuelle resultatet i skutesida oftest bra. En har også oppnådd prosessautentisitet. En betydelig del originalt materiale er imidlertid fjernet fra fartøyet.

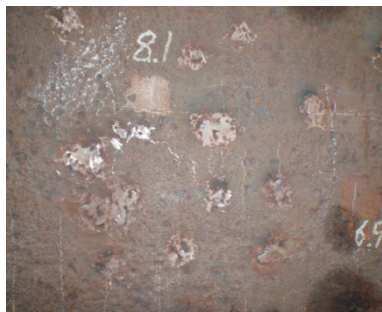
Sveisede groptæringer i hudplate. (foto: BDF.)

Begrensede lokale tæringer, såkalte groptæringer, kan istandsettes uten at hele hudplata eller større områder av plata fornyes. Dette gjøres ved at groptæringene sveises med såkalt påleggssveis. Groptæringer kan ikke sveises når tæringene utgjør mer enn 1/3 av platas opprinnelige tykkelse og når det finnes groptæringer over et større platefelt. Selv om metoden ikke representerer noe tradisjonelt håndverk, unngår en ved sveising av groptæringer en større utskiftning av originalt materiale.
